Technische Unfallanalyse

Gutachten zu Front/Heck-Kollision, X., Ereignis vom 01.01.2001

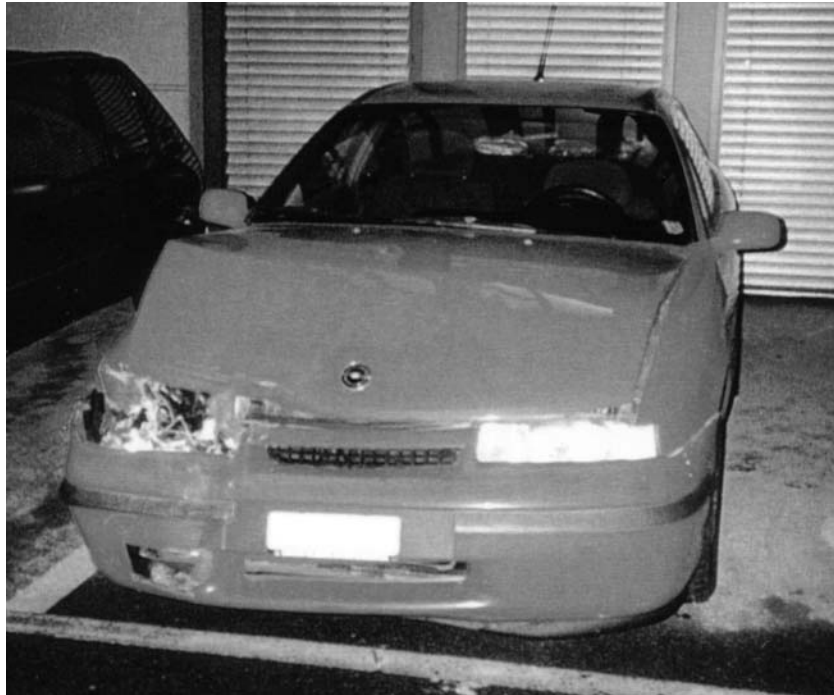
Im Frontbereich rechts wurden die Stossstange, die Motorhaube und der Kotflügel erheblich verformt. Mit grosser Wahrscheinlichkeit wurden hinter der Stossstange nebst Frontblech und Traversen auch steife Längsstrukturen gestaucht. Das Schadenbild lässt darauf schliessen, dass die Stossstange des Kollisionsgegners (BMW) unterfahren wurde.

Dem Frontschaden kann – wiederum unter Berücksichtigung grosszügiger Toleranzen – ein EES-Wert von 12 – 16 km/h zugeordnet werden.

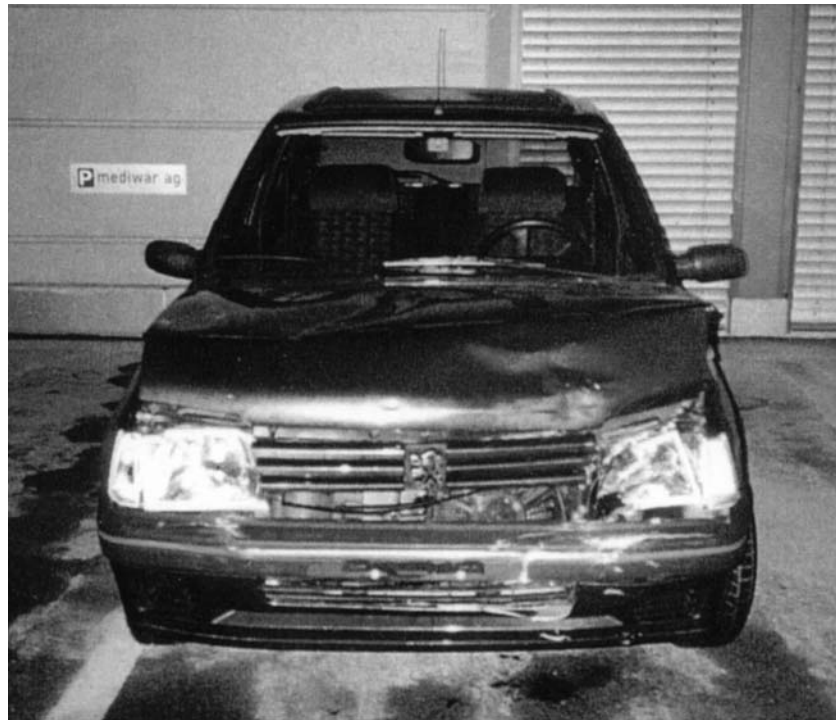
Die Fahrzeugfront wurde praktisch auf der gesamten Breite oberhalb der Stossstange um einige Zentimeter nach hinten verformt. Die Stossstange selber wurde deutlich weniger eingedrückt. Wahrscheinlich wurden hinter der Stossstange auch die untere Traverse und steife Längsstrukturen im Bereich der Stossfängeraufnahme gestaucht. Auch das Schadenbild an diesem Fahrzeug lässt darauf schliessen, dass die Stossstange des vorausfahrenden Fahrzeugs unterfahren wurde.

Dem Schaden am Peugeot kann ein EES-Wert von 12 - 16 km/h zugeordnet werden (bezogen auf das Leergewicht).

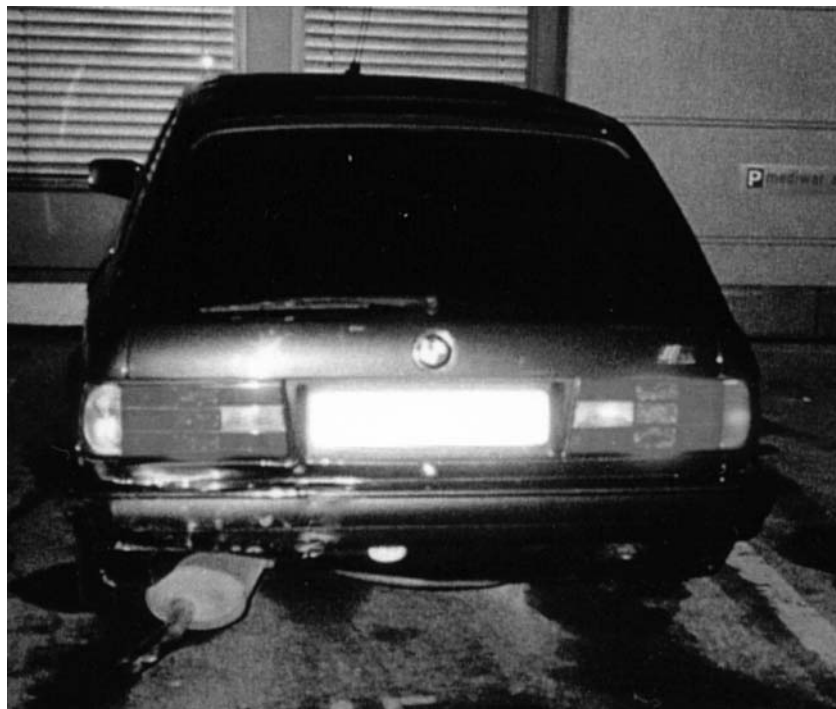
Im Heckbereich sind im linken Drittel Anprallschäden an der Stossstange und am Heckblech zu erkennen. Ausserdem dürfte der Kofferboden deformiert und möglicherweise der linke Längsträger etwas gestaucht worden sein. Dem Schadenbild am BMW kann ein EES-Wert von 8 - 12 km/h zugeordnet werden (bezogen auf das Leergewicht).
