## Technische Unfallanalyse

### Gutachten zu Heckkollision, X., Ereignis vom 01.01.2001

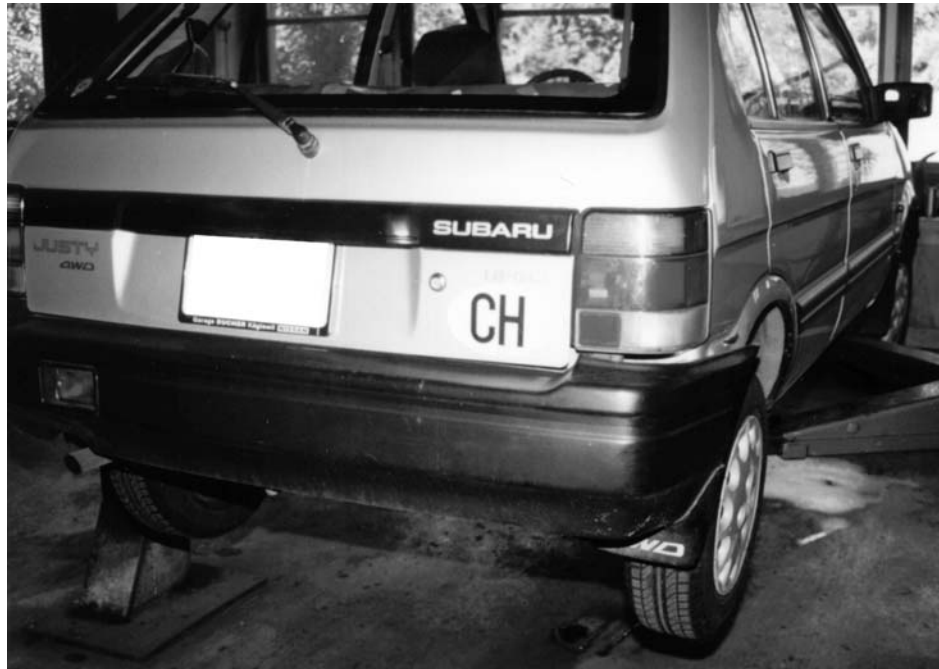
### 4.5.1. Fahrzeug 1 (Subaru Justy 1.2 4WD)

Im Heckbereich rechts wurden die Stossstange und das Heckblech eher leicht eingedrückt. Deformationen an steifen Längsstrukturen konnten nicht festgestellt werden.

Dem Schadenbild am Subaru kann ein EES-Wert von 5 - 8 km/h zugeordnet werden (bezogen auf das Leergewicht).

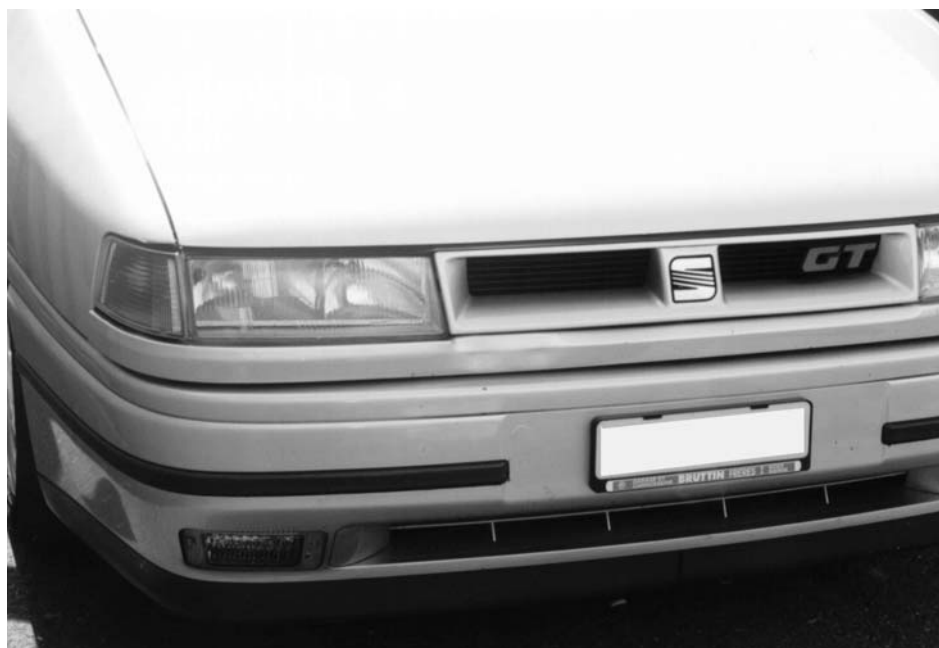
### 4.5.2. Fahrzeug 2 (Seat Toledo 2.0)

An der Fahrzeugfront stellte der Fahrzeugexperte Schäden an der Stossstange, dem Grillträger und am rechten Scheinwerfergehäuse fest. Auf den Fotos sind allerdings nur geringe Deformationen zu erkennen, wobei sich insbesondere die Beulen am Grillträger nicht ohne weiteres diesem Ereignis zuordnen lassen (eventuell vorbestehende Schäden).

Dem Schadenbild am Seat kann ein EES-Wert von 3 - 5 km/h zugeordnet werden (bezogen auf das Leergewicht).

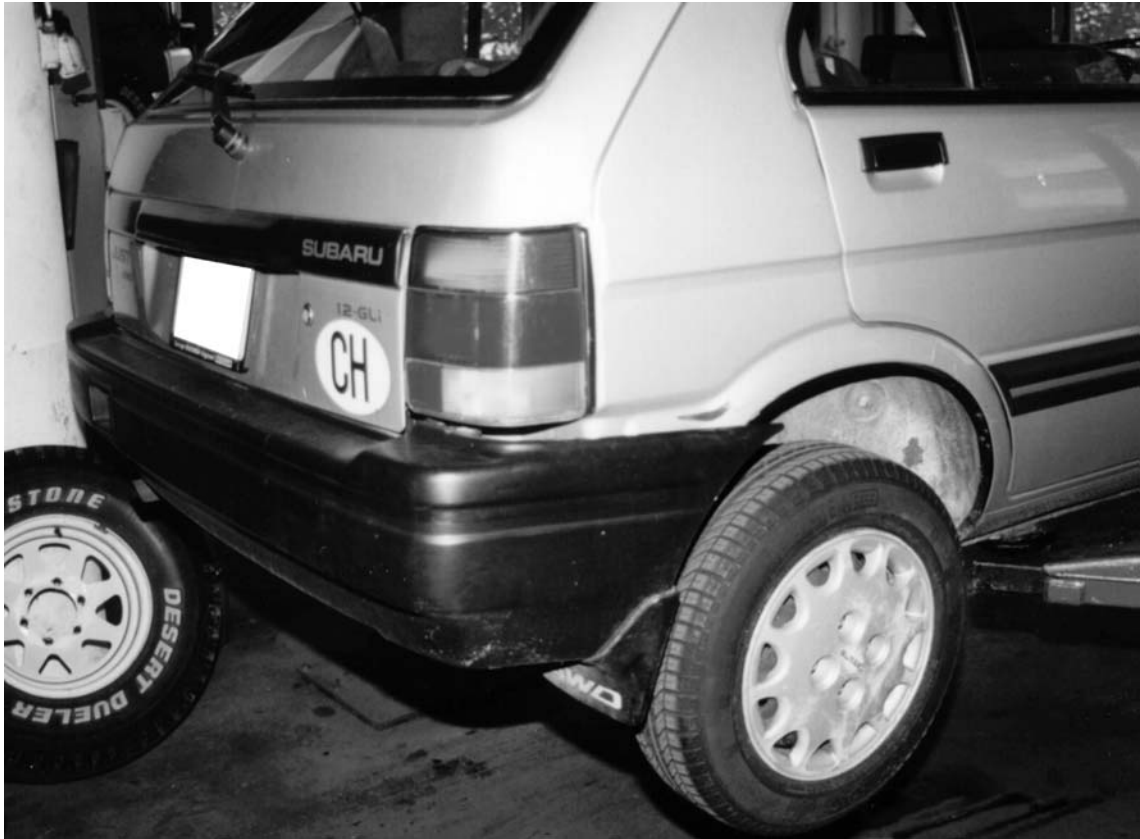
Stossstange hinten rechts leicht nach vorne gedrückt:

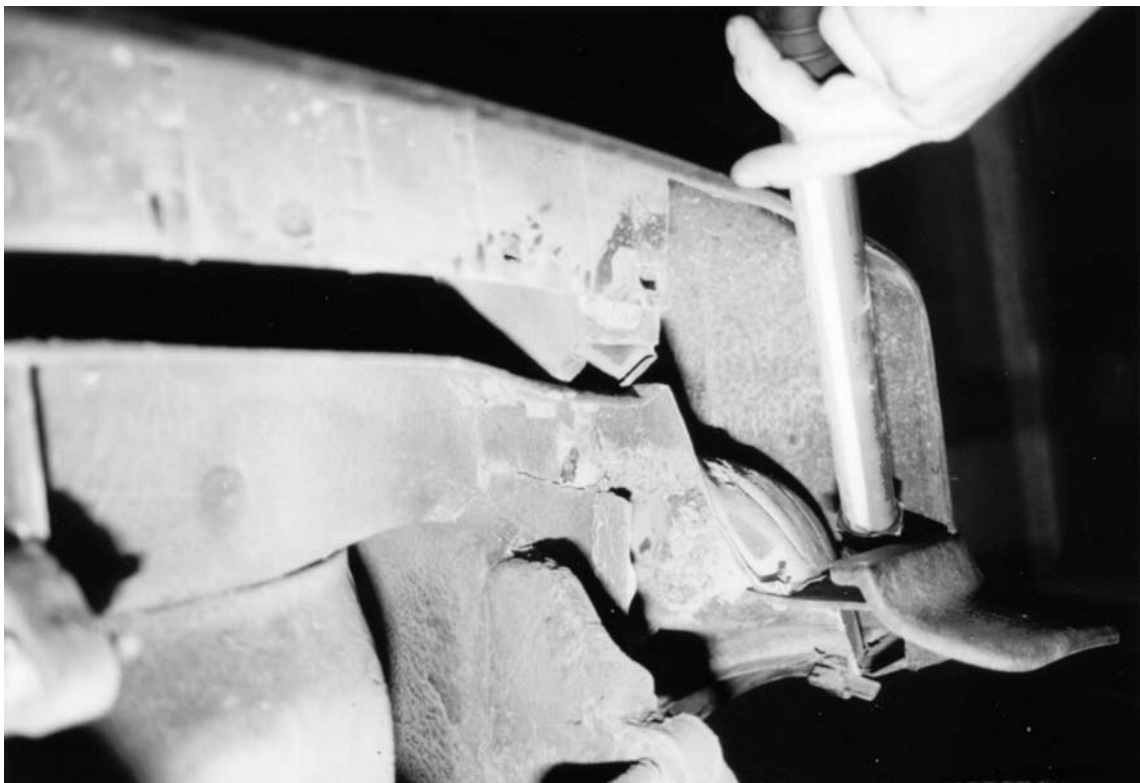
Leichte Deformation im unteren Bereich des Heckblechs:

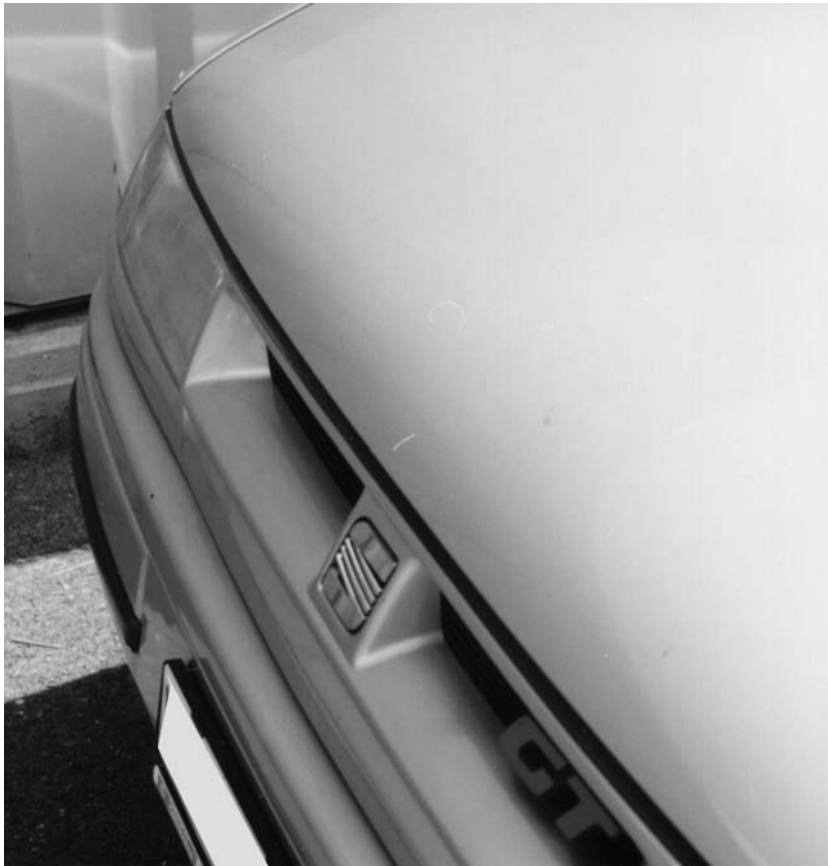
Leichte Verformungen am Grillträger, evtl. Stossstange leicht nach hinten gedrückt:

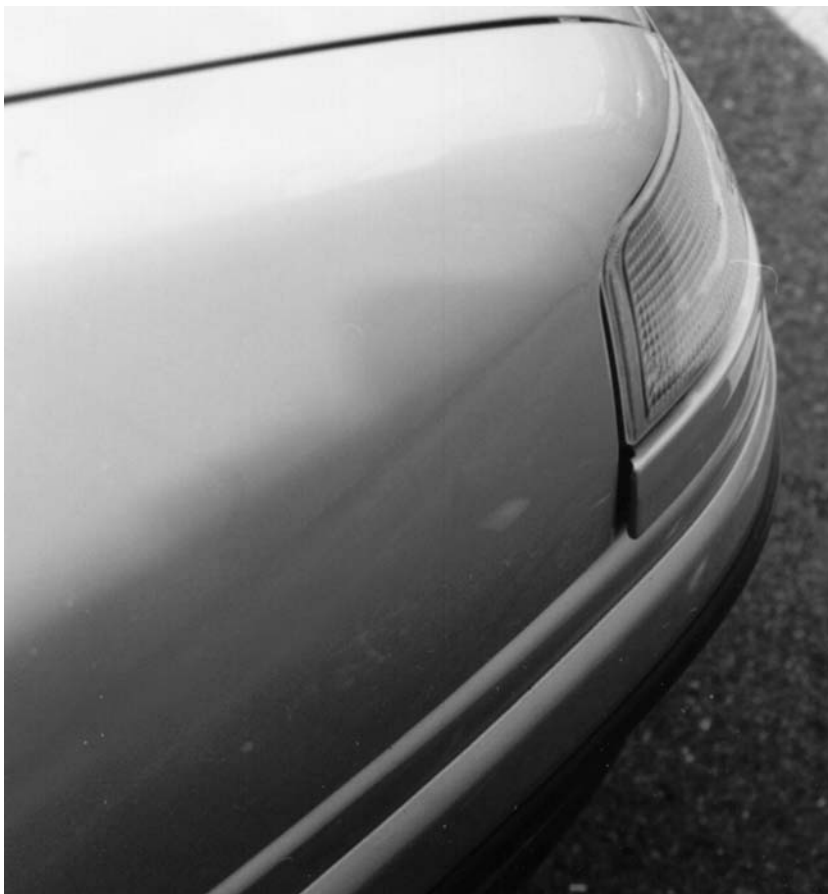
Scheinwerfer leicht nach rechts verschoben:
